Da schwingt nur das Tanzbein

Der ehemalige Tanzsaal des nach der Wende stillgelegten Hotels „Goldener Löwe“ wurde saniert und in ein städtisches Veranstaltungszentrum verwandelt. Im Vorfeld wurde die Bestandsdecke mit einem HBV-Deckensystem ertüchtigt – und damit das Schwingungsverhalten verbessert und der Feuerwiderstand erhöht.

Von Christine Ryll

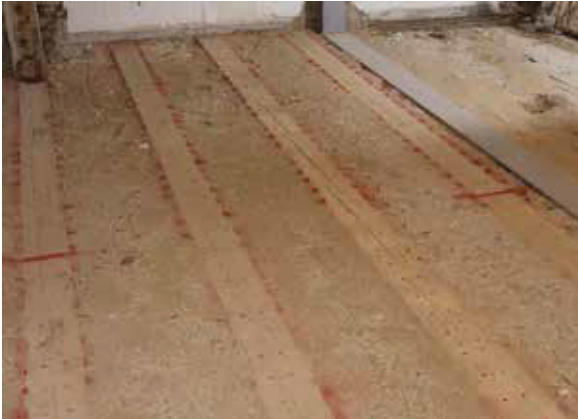
Entsprechend den statischen Erfordernissen wird die Lage der Schubverbinder festgelegt
