Holz-Beton-Verbundsystem

Hier geht die Post ab

Kultur statt Ungeziefer: Um die ehemalige Posthalterei zu retten, erlaubte das Denkmalamt die Sanierung der kaputten Decken mit einem Holz-Beton-Verbundsystem.

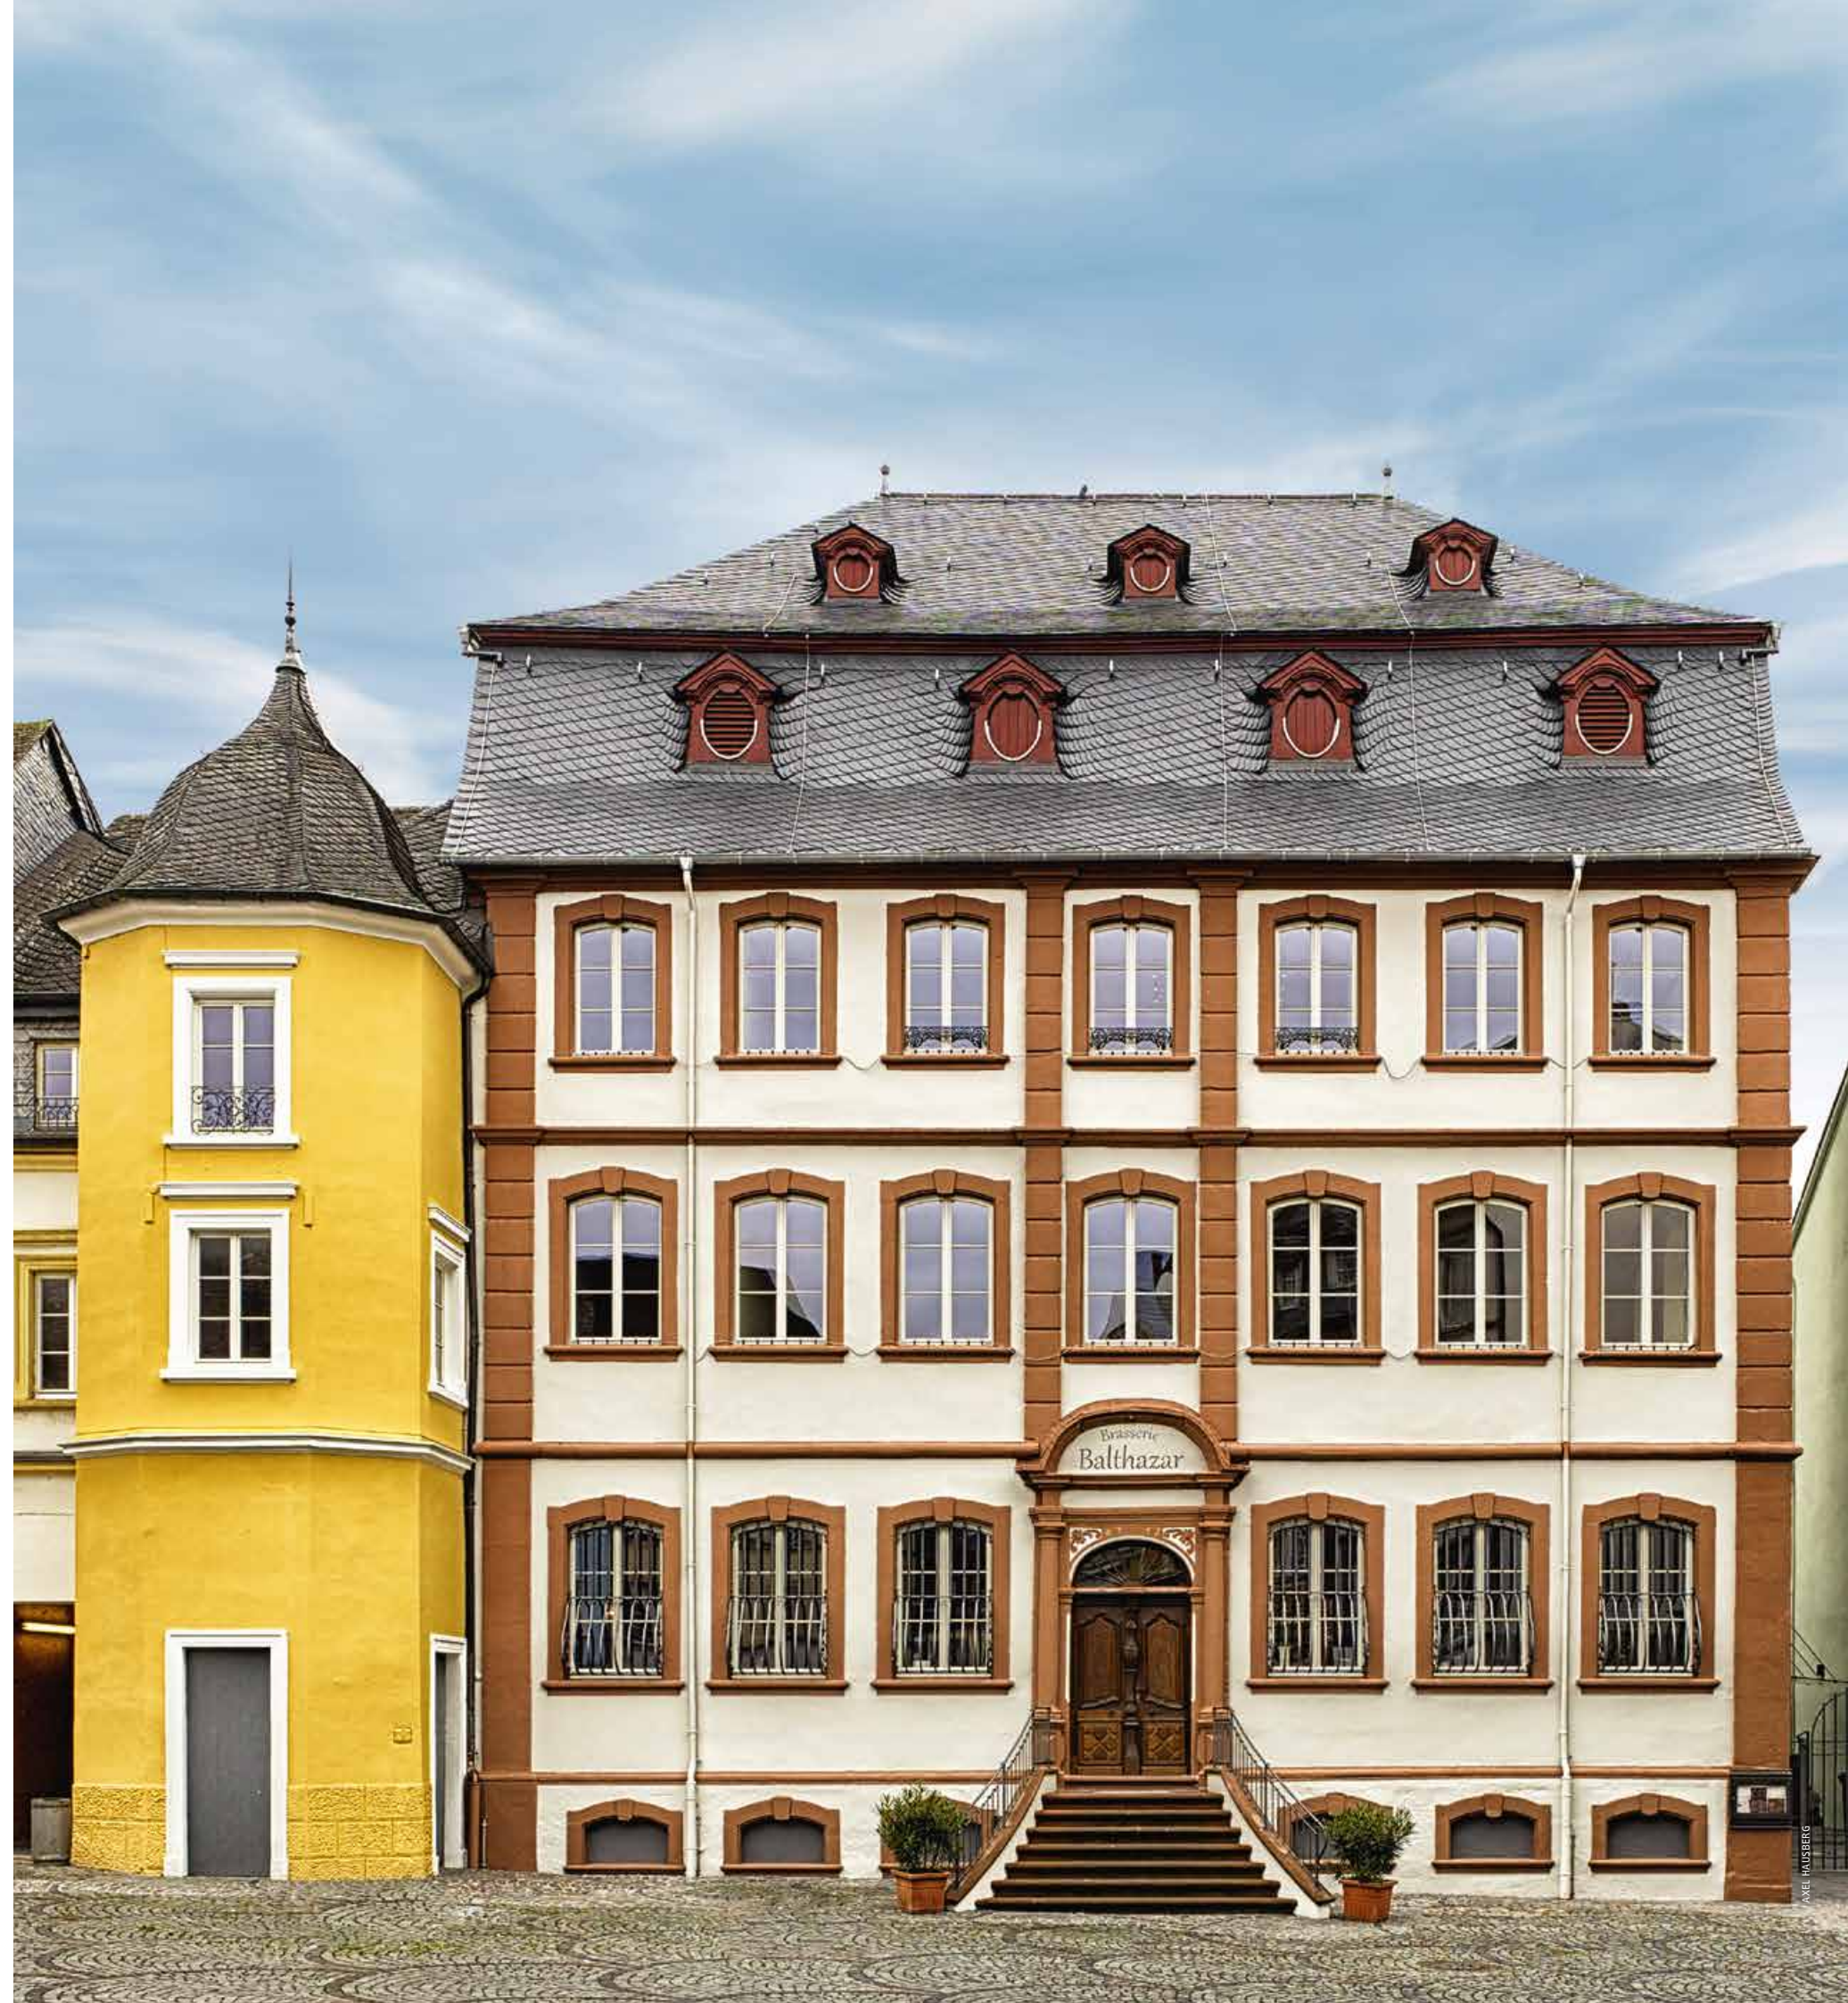
► Nach Jahren des Verfalls der ehemaligen Posthalterei am Markt- platz in Wittlich hat das Büro Berdi Architekten das Denkmal komplett saniert

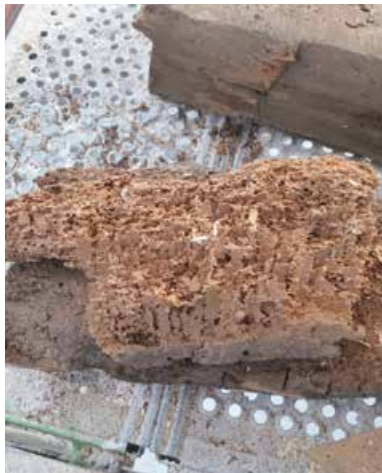
In den Balken der nun leeren Wohngeschosse nistete sich der Gescheckte Nagekäfer ein und fraß sich durch die Auflager hindurch. In die Dachkonstruktion zog der Hausbock. Zudem machten sich Pilze breit, sodass das ehemalige Schmuckstück von innen heraus vermoderte.

- Der Gescheckte Nagekäfer, der Hausbock und Pilze zerstörten das Gebälk
- Freigelegter Gefachbereich der Decke
- T-Profile konnten die Tragfähigkeit der Bestandsbalken verbessern

den Garaus. Im Anschluss verstärkten die Handwerker Bohlen und Balken, die keine ausreichende Tragfähigkeit mehr aufwiesen. Dabei überarbeiteten sie auch sämtliche Fußpunkte der Dachkonstruktion und behandelten die Holzoberflächen mit Borsalz, um diese vorbeugend gegen erneuten Befall durch den Hausbock zu schützen.

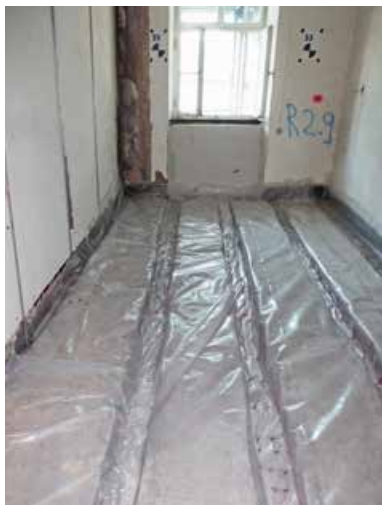
- Zum Schutz der Holzbalken dient eine volltransparente Folie, die wannenförmig ausgelegt wurde
- Die Betonplatte wurde mittels einer konstruktiven Bewehrung vorbereitet
- Die hohe Konsistenz des Spezialbetons erleichterte das Einbringen

Schüttung als verlorene Schalung. Nach dem Betonvorgang ragten nur noch einzelne Holzbuckel aus der gebundenen Schüttung, die nun einen geraden Untergrund für die Holz-Beton-Verbundkonstruktion bildete. Für deren Montage wurde zunächst eine Schutz- und Trennschicht in Form einer volltransparenten Folie wannenförmig ausgelegt und fixiert. Im Anschluss schraubten die Monteure die bauaufsichtlich zugelassenen Schubfix-Verbinder mit maschinell hergestellten Systemschablonen in die Holzbalken. Danach verlegten sie eine konstruktive Grundbewehrung aus Stahlstäben und pumpeten zuletzt Spezialbeton ein. Im Zuge dieses Vorgangs standen zwei Herausforderungen an. Zum einen müssen Decken ab einer Spannweite von
