Holz-Beton-Verbund in der Sanierung

Jens Frohnmüller, Kassel

Zusammenfassung

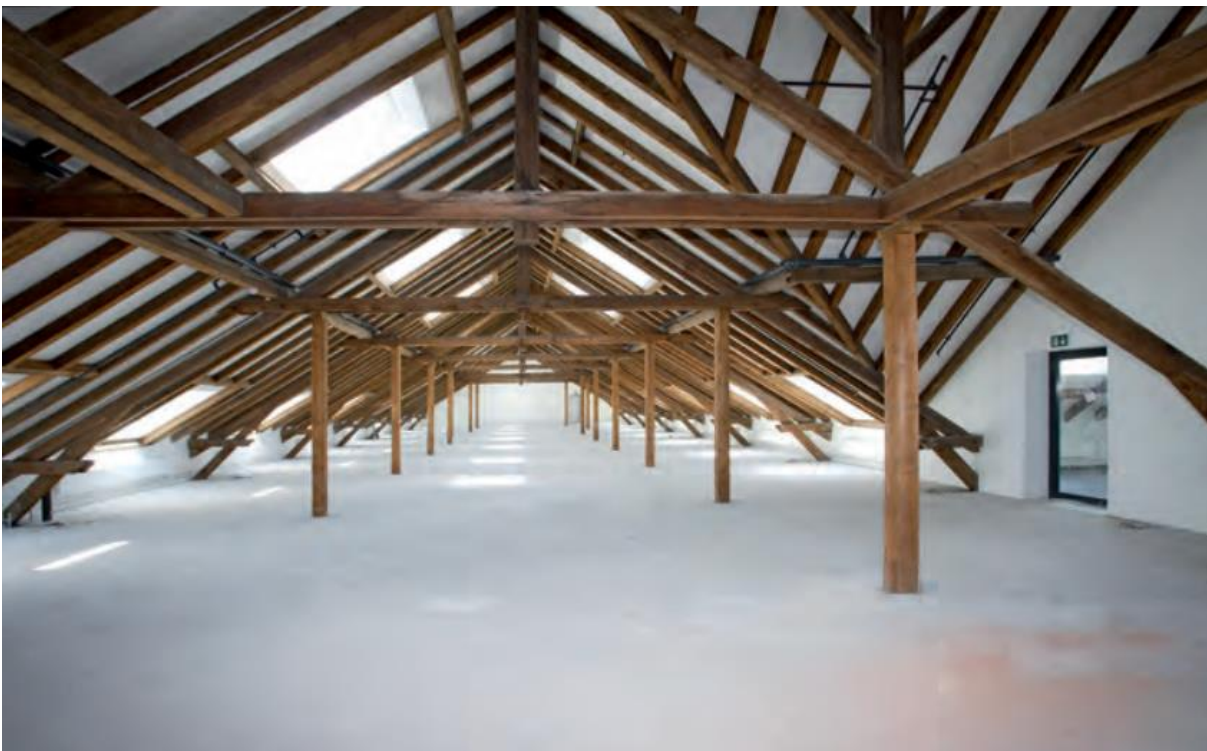
Bild 5: Urbane Wohnraumgewinnung durch Sanierung eines Trockenspeichers [4]

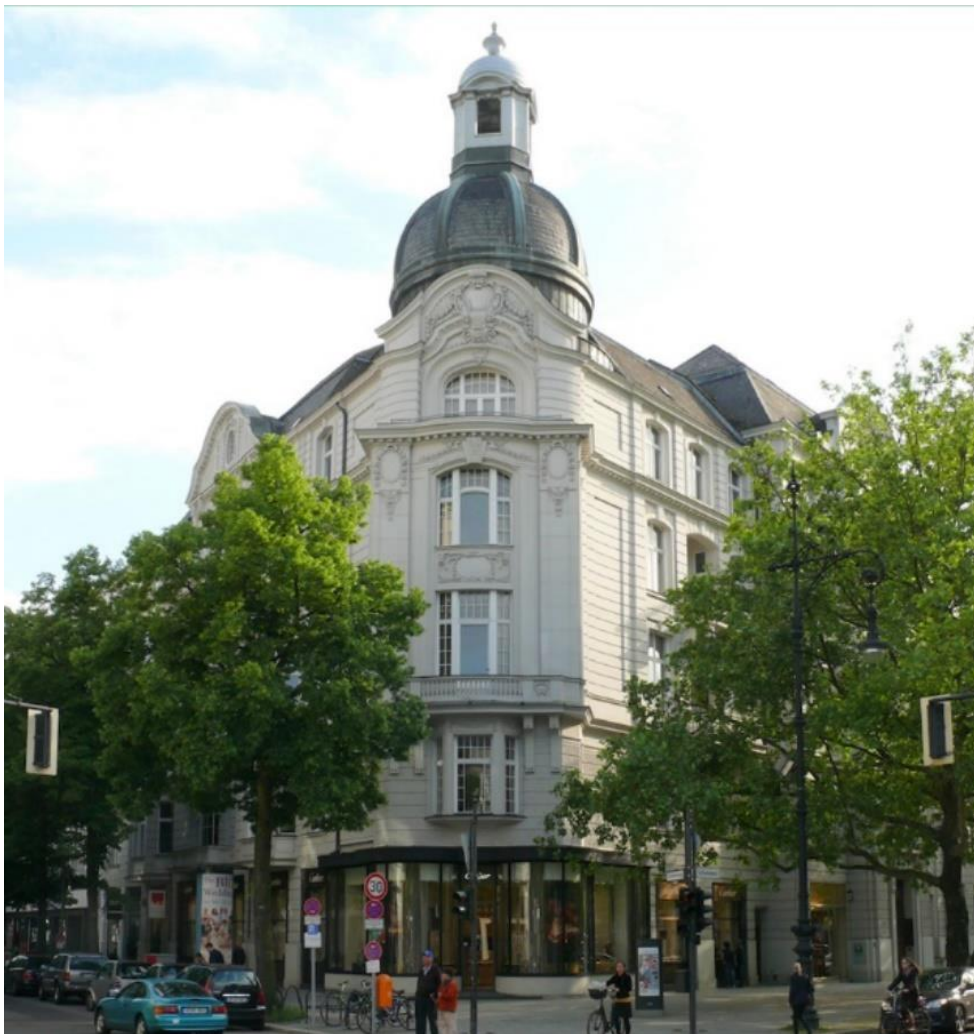
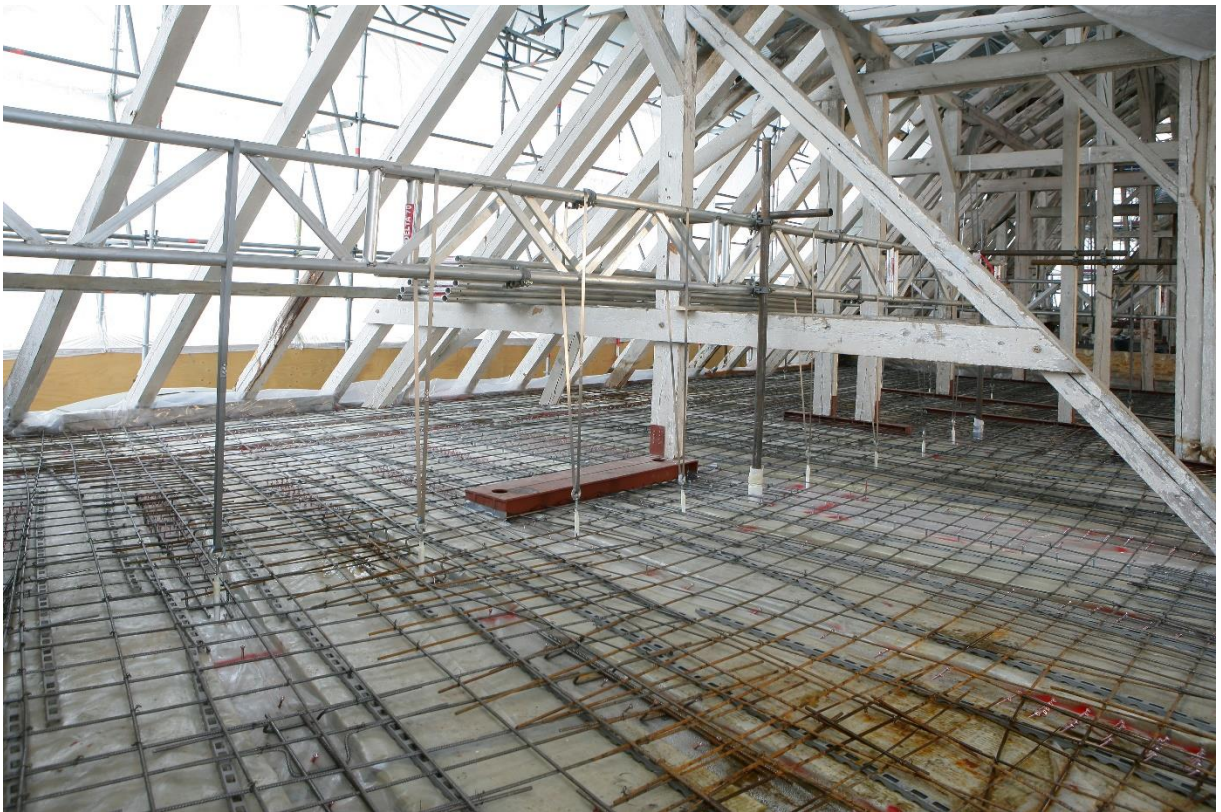
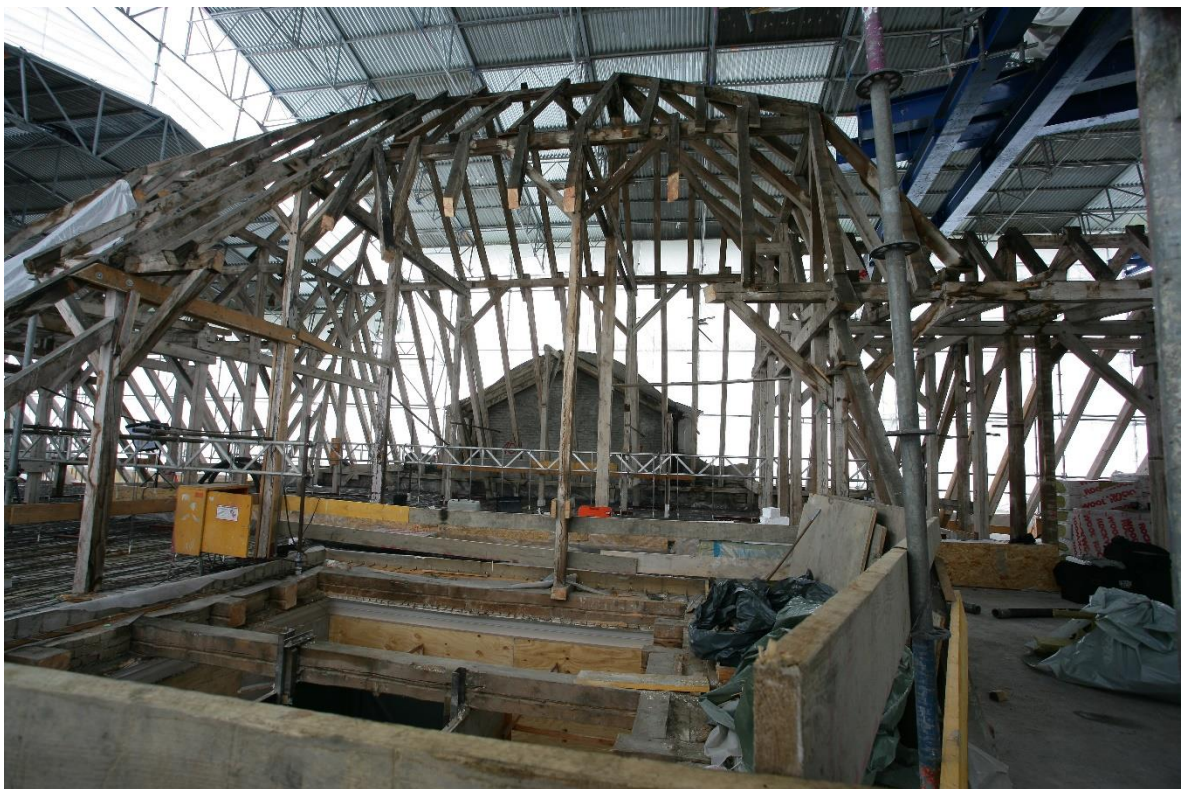
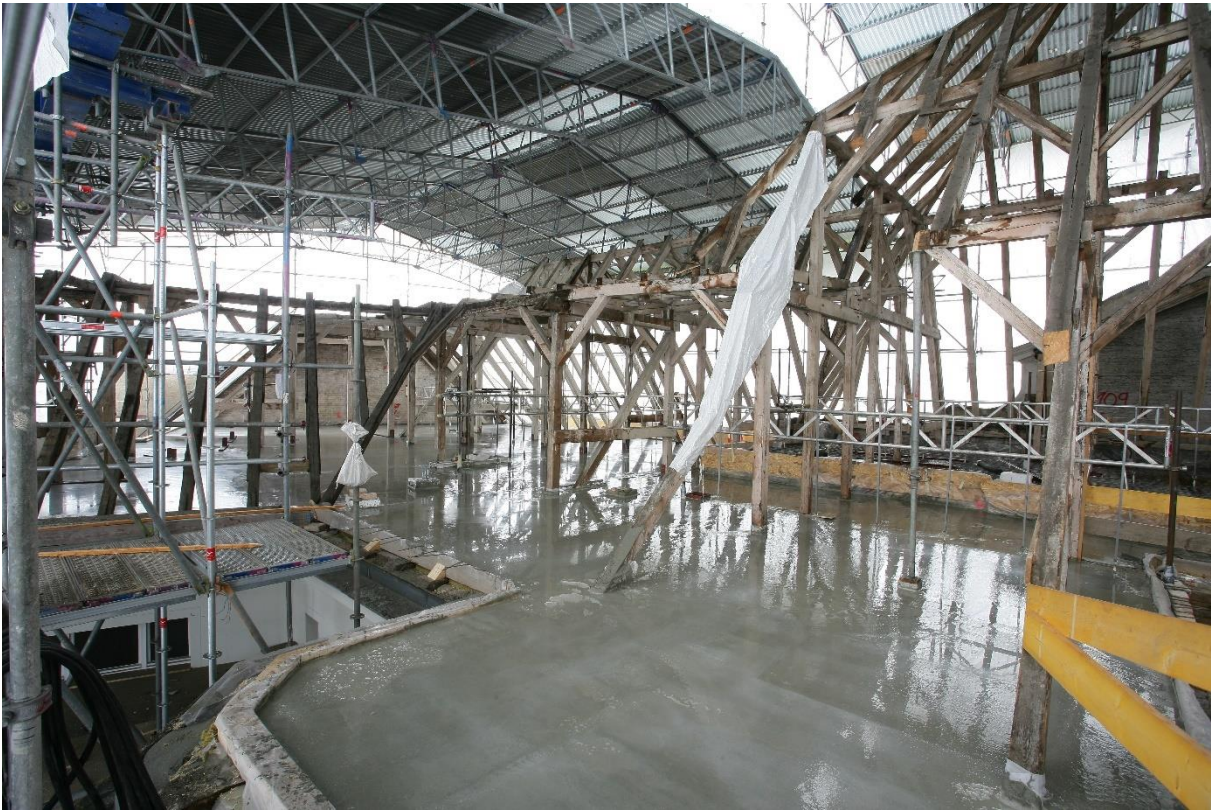
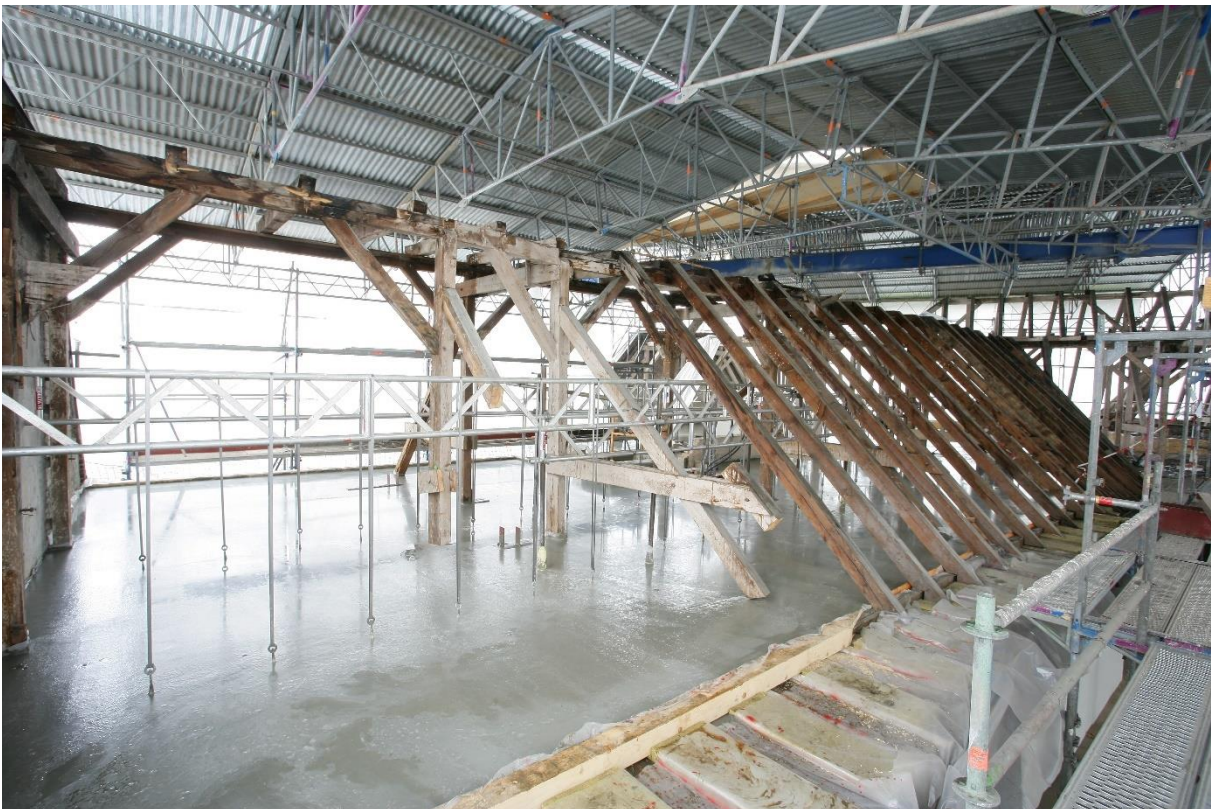
Bei der Dachgeschosssanierung eines Wohn- und Geschäftshauses in Berlin wurde der historische Dachstuhl erhalten und während der Bauzeit durch eine Überdachung geschützt. Ziel war es, den bisher ungenutzten Dachstuhl durch eine statische Ertüchtigung der Deckenbalken als Wohn- und Geschäftsfläche nutzbar zu machen. Aufgrund z.T. großer Spannweiten kamen sogenannte Abhängungen zum Einsatz. Statt die Decke von unten durch Bauspieße während der Betonierung zu unterstützen, wurden die Deckenbalken nach oben abgehängt. Das Gewicht wird über spezielle Fachwerkträger aus Aluminium in die tragenden Wände geleitet.

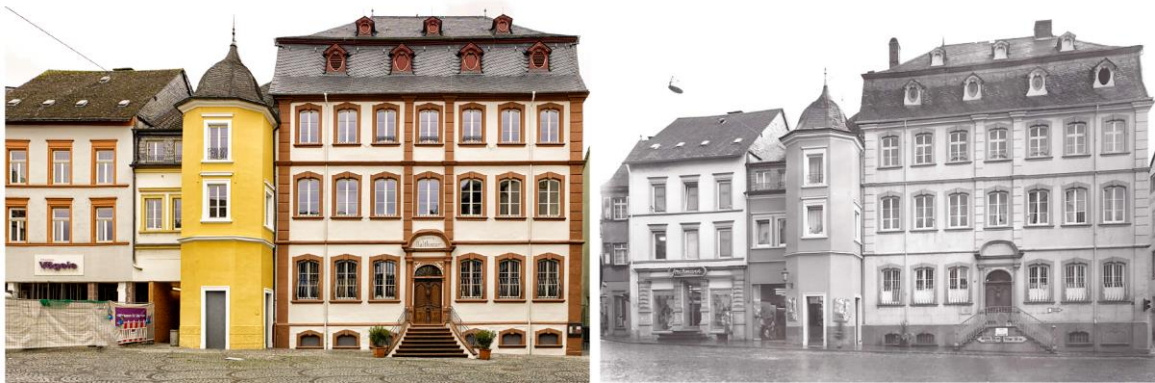
Bild 16: HBV Projekt Thurn und Taxis – 1

Das im Jahr 1725 von einem unbekanntem Architekten erbaute Barockgebäude „Ehemalige Posthalterei Thurn und Taxis“ befindet sich an der Südseite des Marktplatzes der Stadt Wittlich, Rheinland-Pfalz. Es fungierte bis 1854 als Posthalterei der Thurn und Taxis'schen Postroute, die von Trier über Wittlich nach Koblenz führte. An dieser Station wurden die Pferde gewechselt, die Passagiere stiegen ein und aus oder verbrachten hier die Nacht für eine Weiterfahrt am nächsten Tag. Nach Stilllegung der Postroute diente das Gebäude als Verwaltungssitz, Gasthaus, Hotel, Kollonialwarenladen, Geschäfts- und Bürogebäude und zu guter Letzt auch als Wohnhaus bis zum Jahr 2004. Heute steht das Gebäude unter Denkmalschutz.

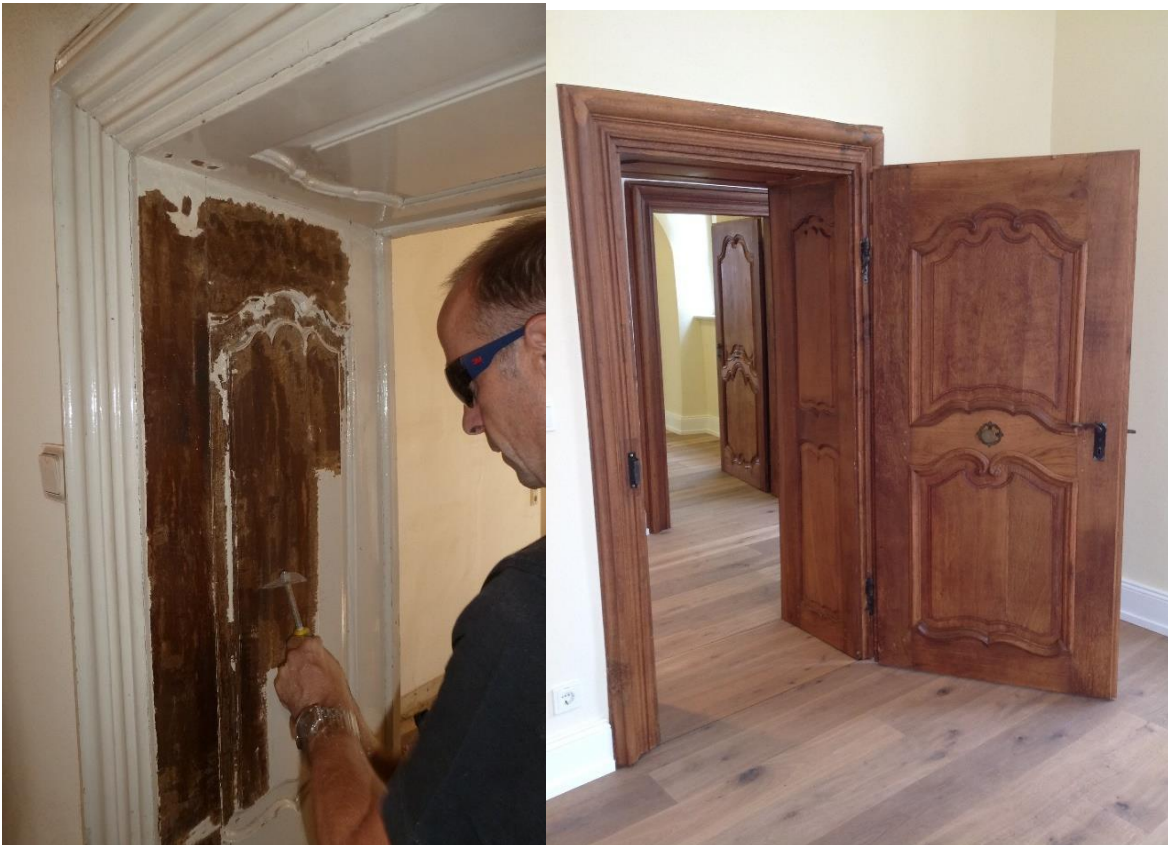
Bild 17: HBV Projekt Thurn und Taxis – 2

Die historischen Innen- und Außentüren aus dem 18. Jahrhundert wurden von ihrer weißen Lackschicht befreit und das darunter liegende Eichenholz freigelegt um die Kunstfertigkeit barocker Schnitzkunst hervorzuheben

Durch die fast 300jährige Nutzung waren an dem Gebäude mannigfaltige Schäden zu verzeichnen. Die Außenmauern des Erdgeschosses waren in den 1970er Jahren eingerissen worden, um den Bau einer Einkaufspassage zu ermöglichen. Diese wurde im Zuge der Renovierung jedoch wieder zurück gebaut. Die bestehenden Balken hatten sich bis zu 26 Zentimeter durchgebogen und waren überdies starkem Schädlingsbefall ausgesetzt.

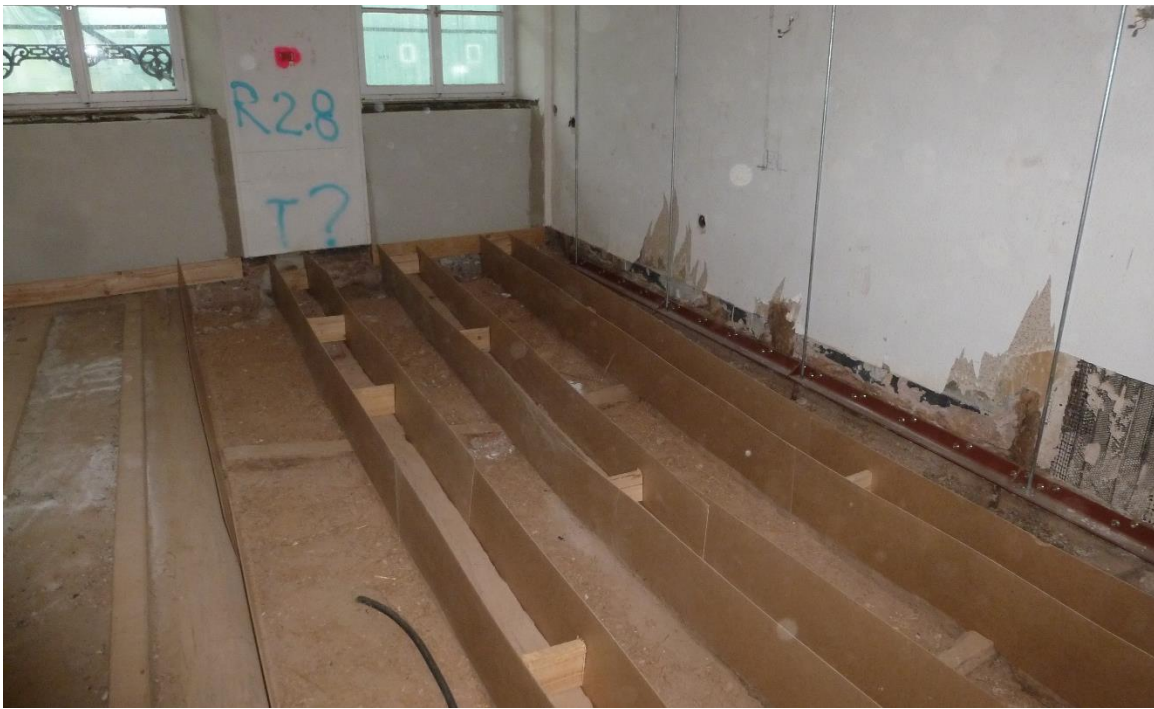
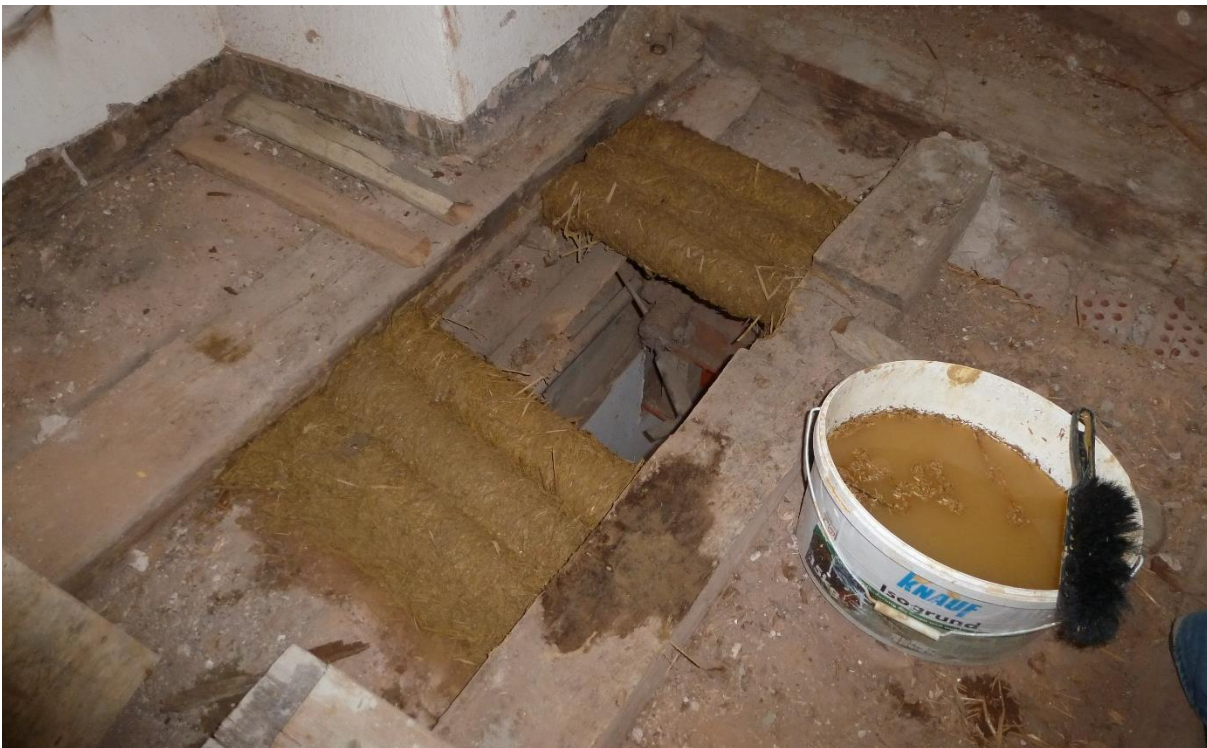
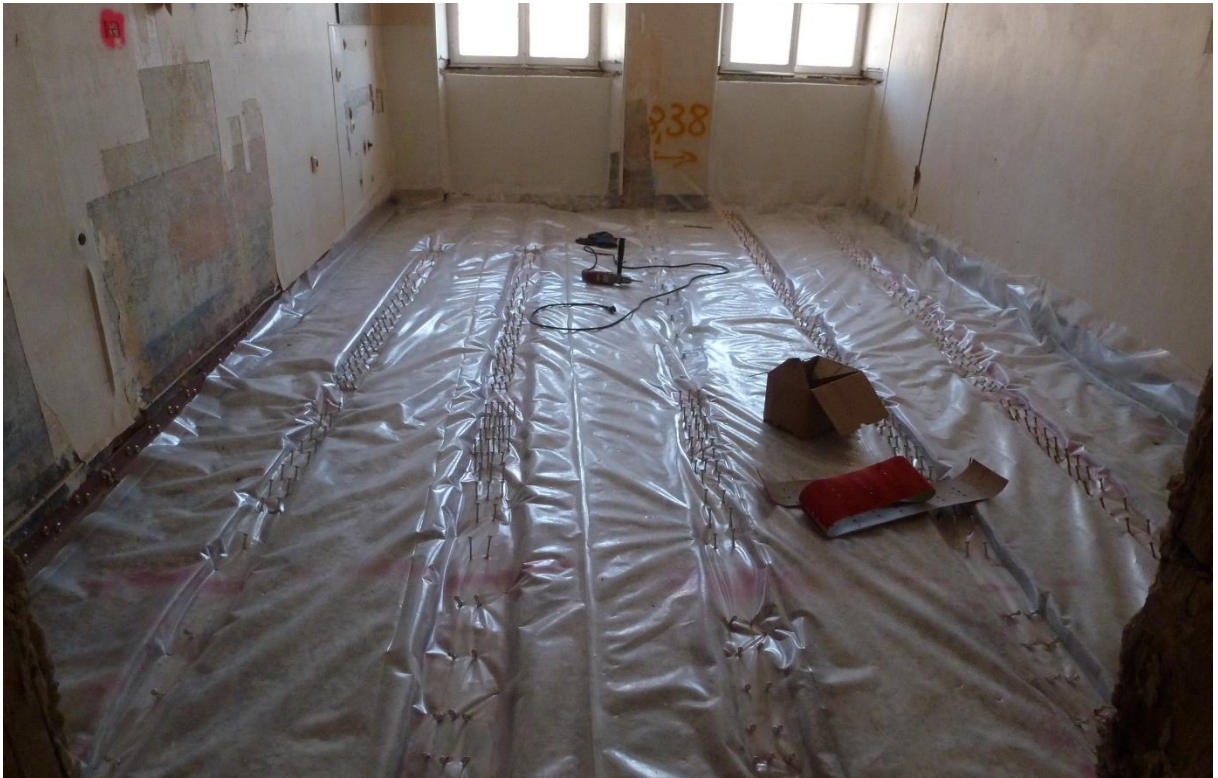
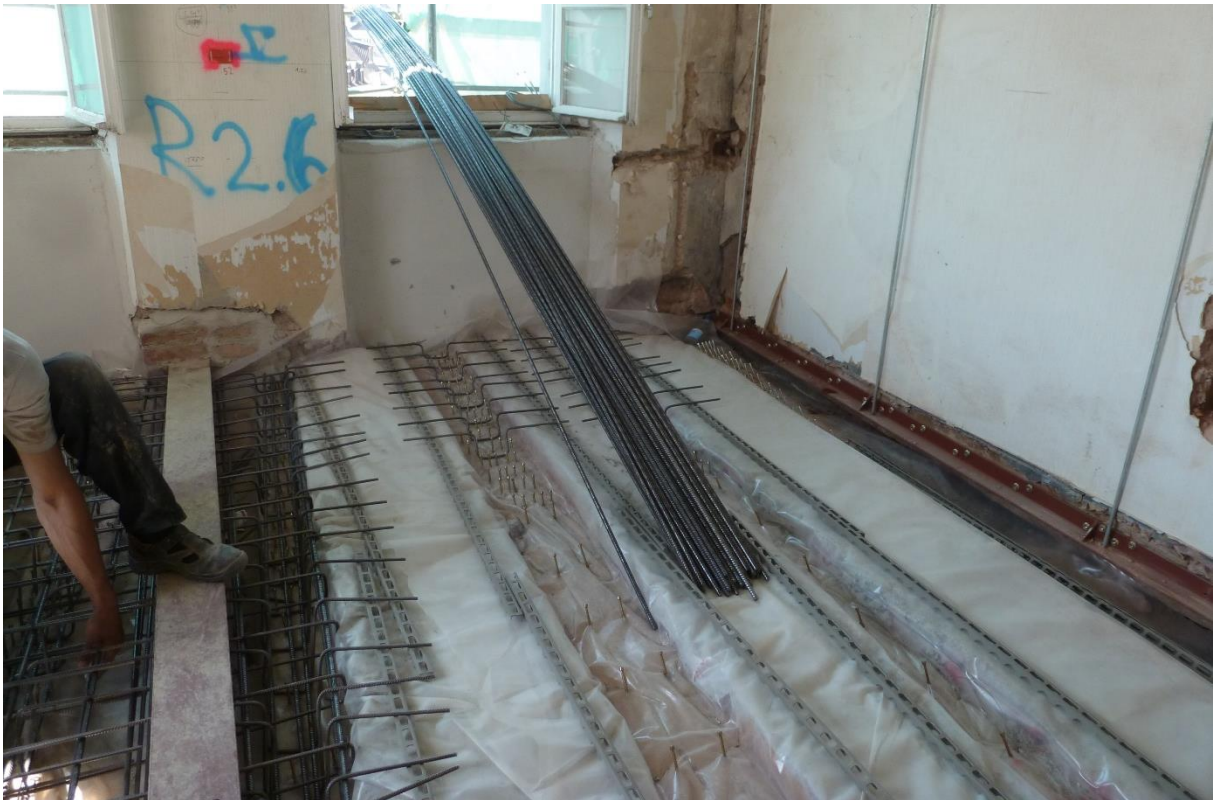
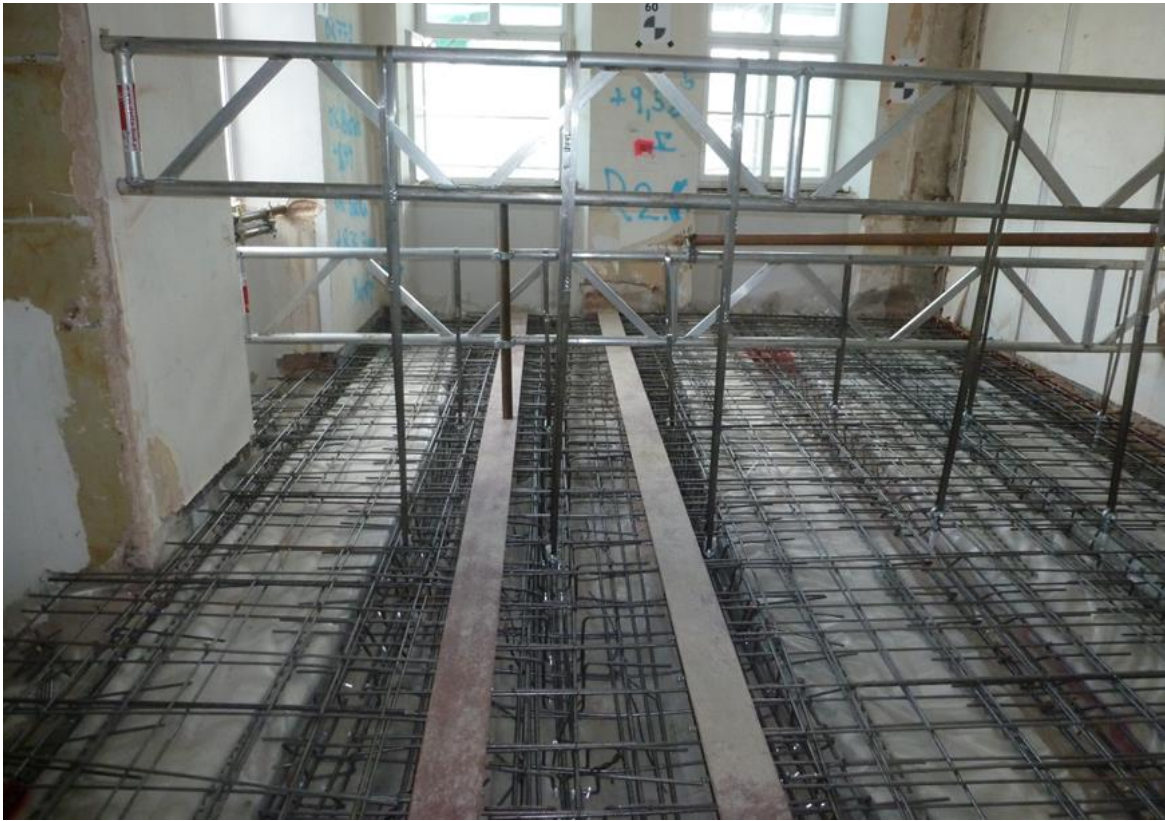
Um so viel Originalsubstanz wie möglich erhalten zu können, wurde in enger Abstimmung mit dem Denkmalschutz ein Sanierungskonzept ausgearbeitet. Dies bestand im ersten Schritt daraus die Fehlstellen in der Decke mit Stroh-Lehmwickeln zu ergänzen um die großen Verformungen zu verfüllen. In einem zweiten Schritt wurden dann eine HBV-Plattenbalkendecke hergestellt, indem HBV Schrauben in die Balken eingedreht und durch Nivellierung eine ebene Oberfläche erzeugt wurde. An einzelnen Stellen wurden die Balken durch Stahlträger verstärkt und in die HBV-Decke eingebunden.

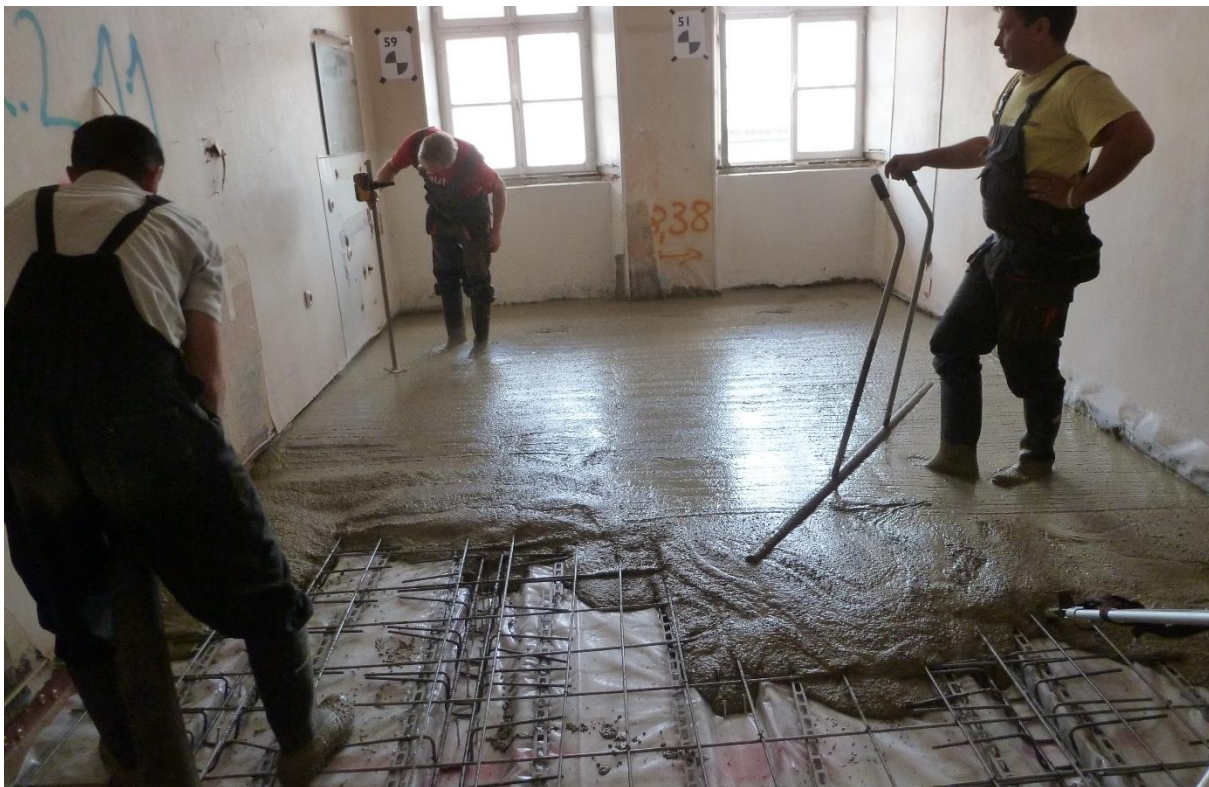
Bild 24: HBV Projekt Thurn und Taxis - 6

Bei der Umsetzung des Projekts kamen aufgrund großer Verformungen sowohl eine Flachdecke, als auch eine Plattenbalkendecke zum Einsatz. In geschädigten Bereichen wurden auch Stahlträger mit aufgeschossenen Kopfbolzen in die Konstruktion eingebunden.

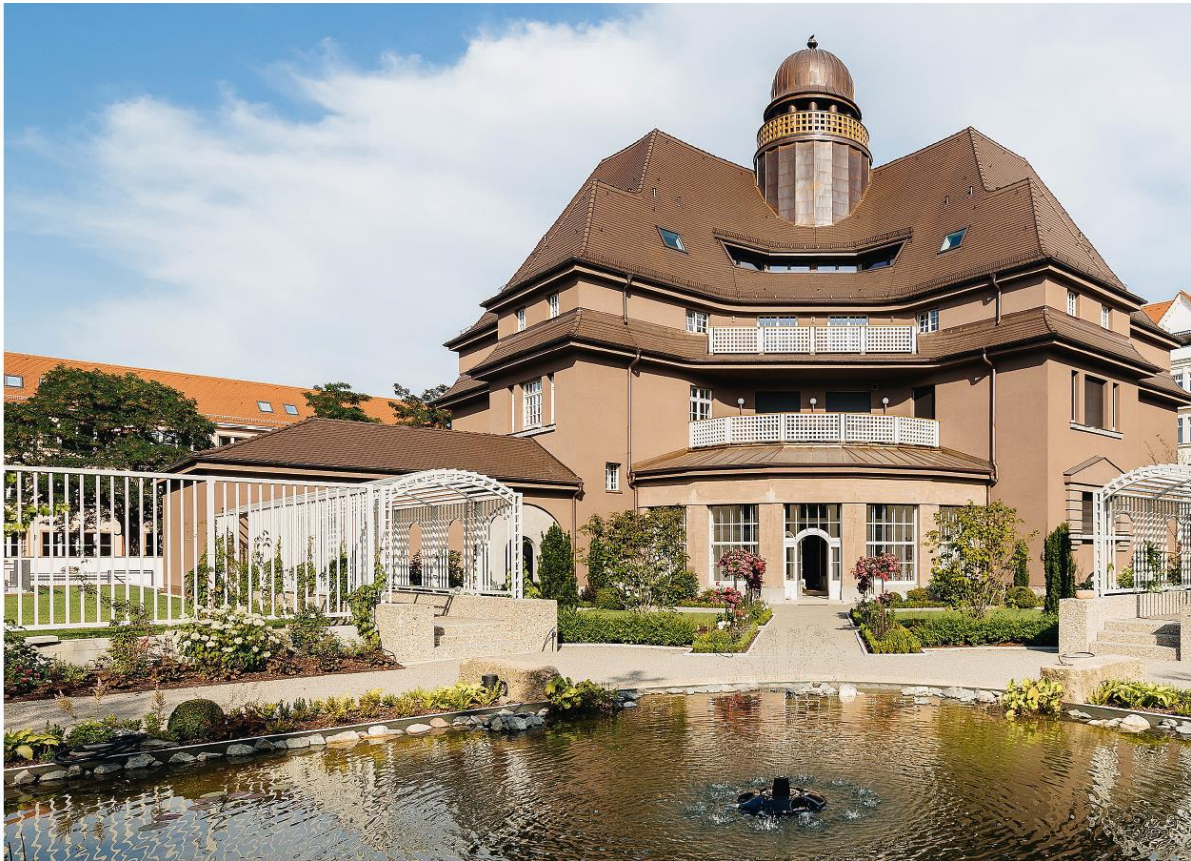
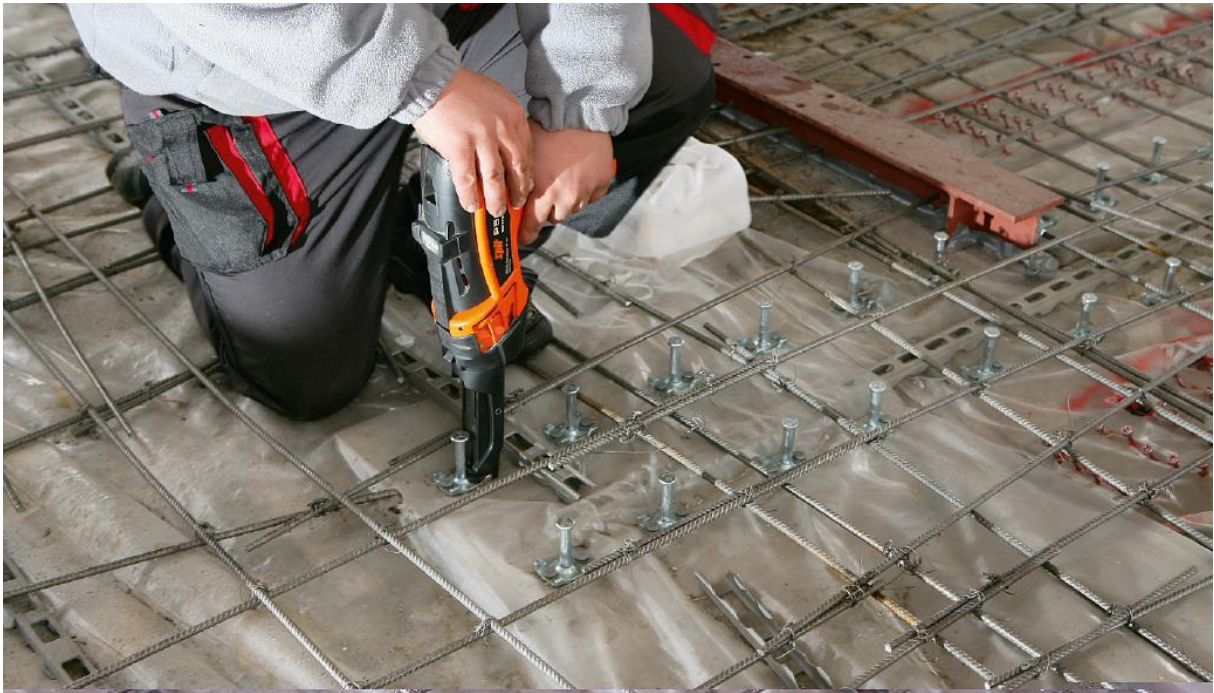
Nachträgliche Schwingungsmessungen ergaben eine Steifigkeitszunahme des Tragwerks um den Faktor zehn und eine daraus resultierende, rechnerische Tragfähigkeitszunahme um den Faktor drei. So konnten moderner Schall- und brandschutz mit historischem Glanz in Einklang gebracht werden und die sanierte Villa vereint historische Baukunst mit moderner Technik.
