Da schwingt nur das Tanzbein

Der ehemalige Tanzsaal des nach der Wende stillgelegten Hotels „Goldener Löwe“ wurde saniert und in ein städtisches Veranstaltungszentrum verwandelt. Im Vorfeld wurde die Bestandsdecke mit einem HBV-Deckensystem ertüchtigt – und damit das Schwingungsverhalten verbessert und der Feuerwiderstand erhöht.

Von Christine Ryll

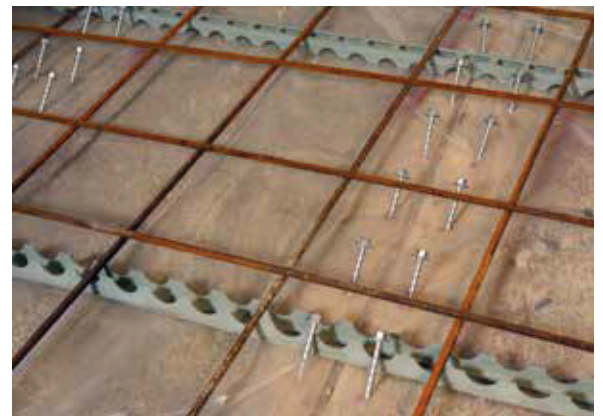
Rechts: Die konstruktive Grundbewehrung wird nach den Vorgaben eines Bewehrungsplans eingebracht

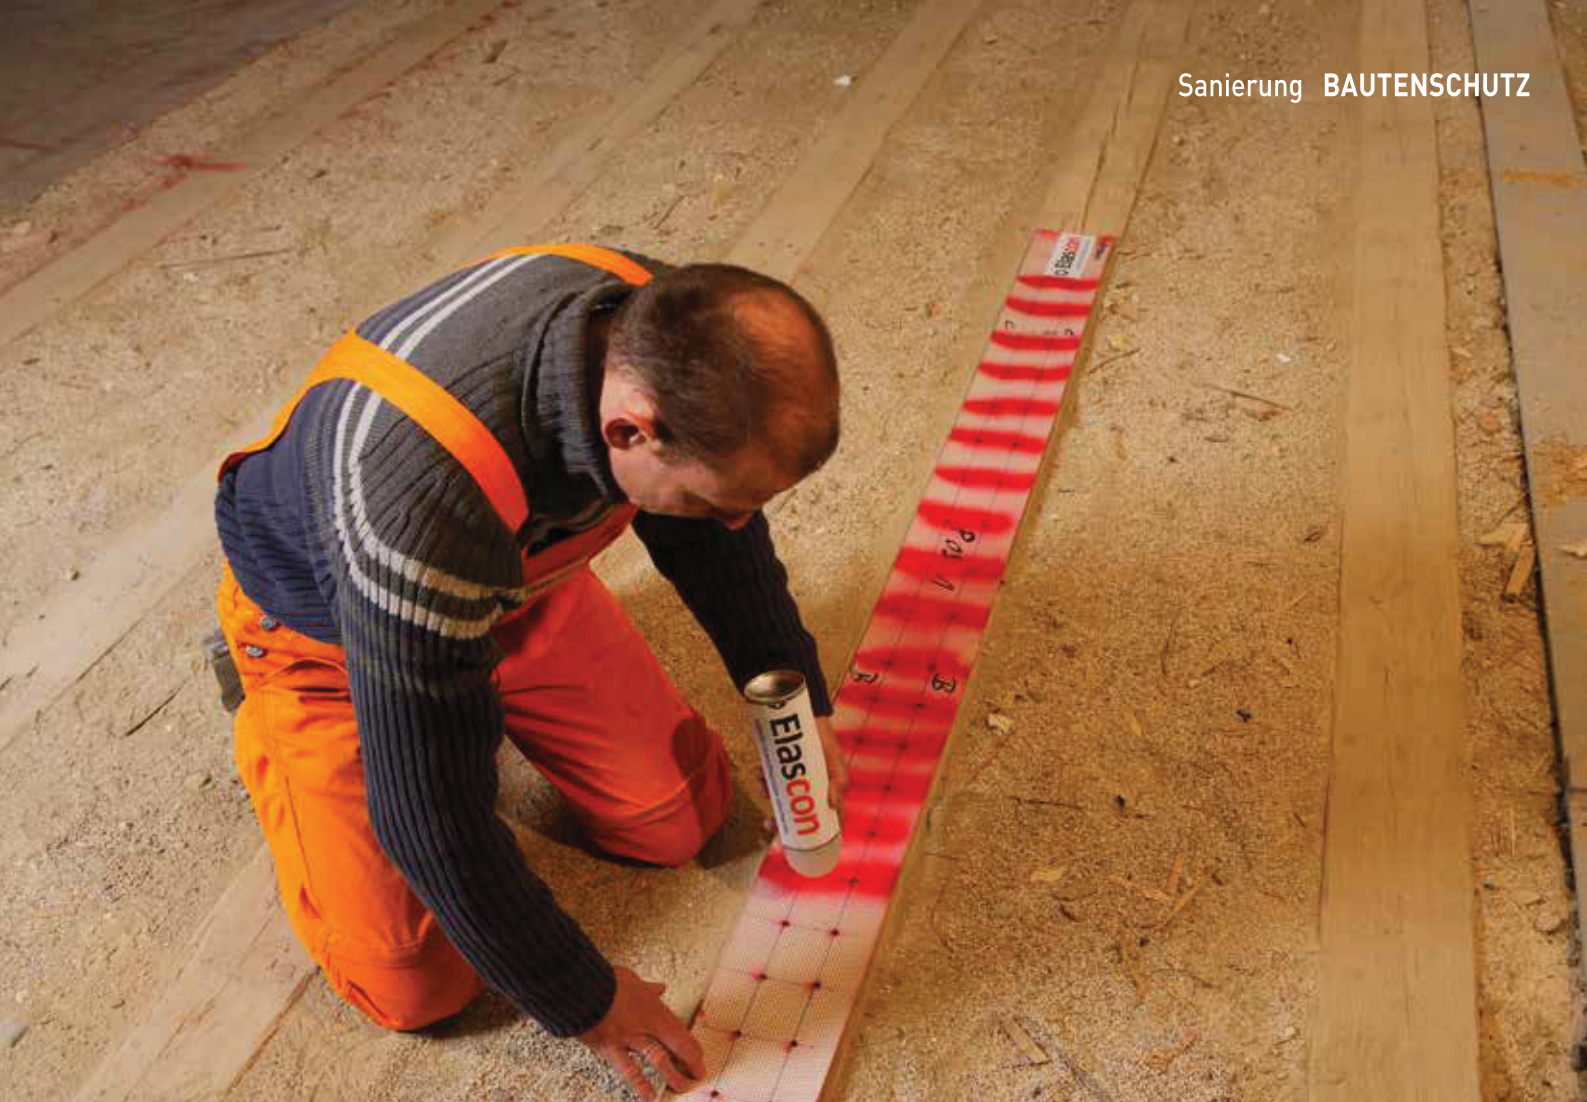
Auf der Schalungsoberfläche wird eine volltransparente Folie als Trenn- und Schutzschicht des Frischbetons zu den Holzbalken wannenförmig ausgelegt und erst dann die Schubverbinder im richtigen Neigungswinkel an den vorher markierten Positionen eingeschraubt
