**Projekt Sanierung des Hauses Kurfürstendamm 188/189, 10707 Berlin**  
**Bauherr** RFR Management GmbH, 60325 Frankfurt am Main  
**Architekten** Axthelm Rolvien GmbH & Co. KG, 14482 Potsdam, [www.axthelm-rolvien.de](http://www.axthelm-rolvien.de)  
**Bauleitung** Jörg Eberhard, Axthelm+Rolvien Architekten  
**Projektleitung** Bianca Diemer, Axthelm+Rolvien Architekten  
**Dachdecker-/Zimmerer-/Schiefer- und Spenglerarbeiten** Blank Dachdeckerei GmbH, 14548 Schwielowsee, Ortsteil Caputh, [www.dachdeckerei-blank.de](http://www.dachdeckerei-blank.de)  
**Trockenbau** EMIS GmbH, 12439 Berlin  
**Bauleitung** HBV-Decke Ingenieurbüro für Bauwesen GmbH Wolfram Maersch, 09599 Freiberg

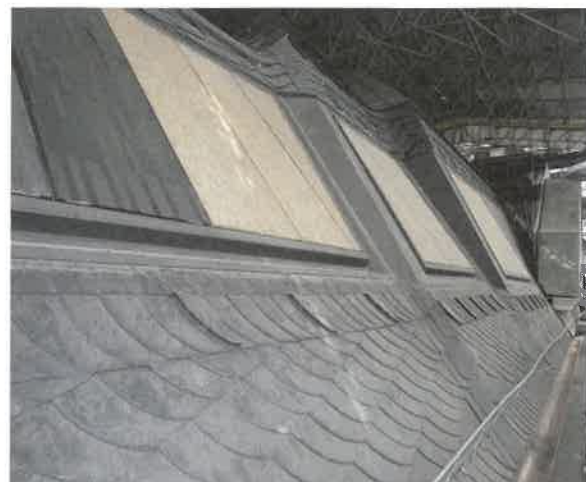
Auf der Straßenseite wurde im Dach mit einer Festverglasung ein durchlaufendes Fensterband geschaffen. Zu sehen sind hier auch die Schieferlüfter

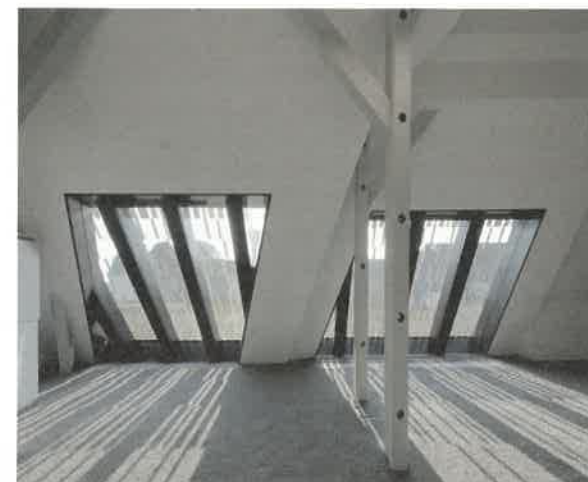
Rechts: Der fertige Dachraum mit hohem Lichteintrag durch die große Festverglasung  
 Fotos: Robert Mehl
